# Untersuchungsbericht

Aktenzeichen: 60 - 60uu2013-09/00021

## Gefährliches Ereignis im Eisenbahnbetrieb

Zugentgleisung, 05.09.2013, Bremen Hbf

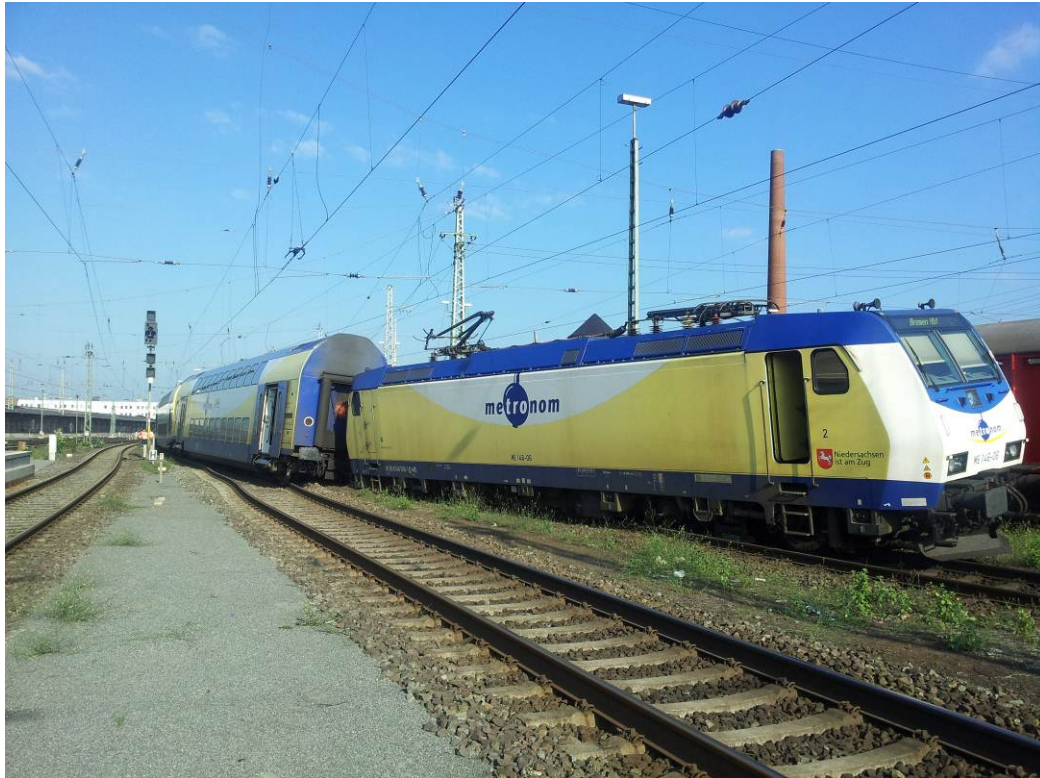
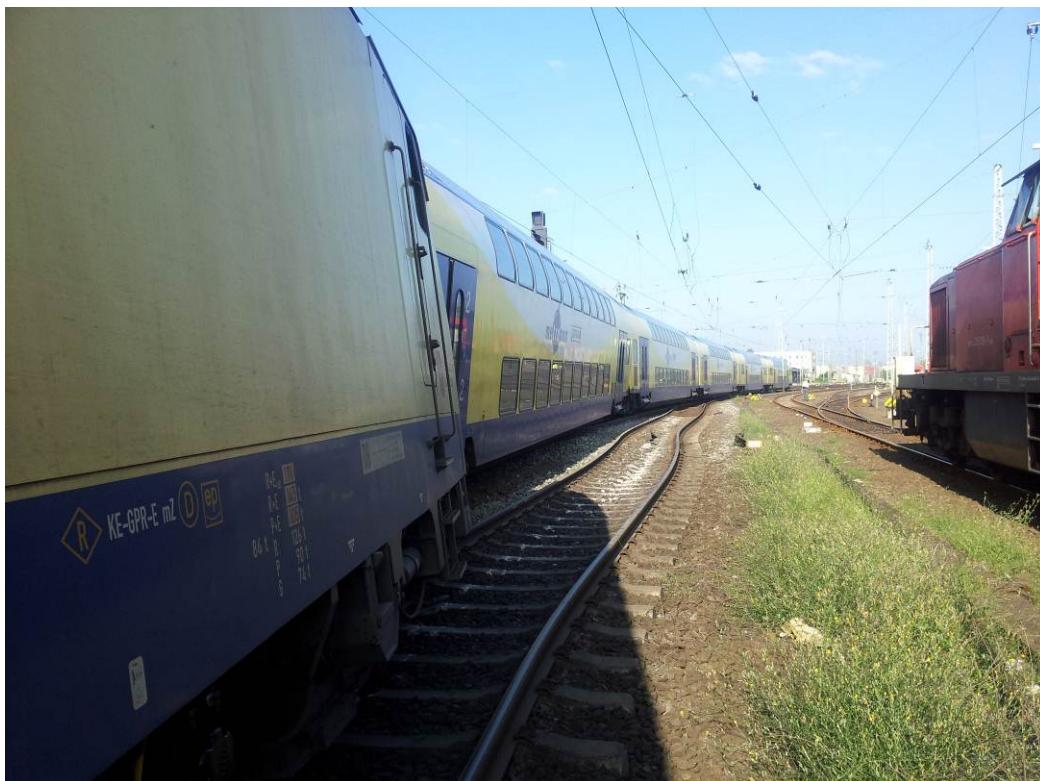
Abb. 1: Aufnahmen an der Unfallstelle

Ursächlich für die Entgleisung war die sich unter der bewegten Zugfahrt umstellende Weiche W11230. In der Folge fuhr das erste Drehgestell des Tfz auf dem planmäßigen Fahrweg nach Gleis 10. Das zweite Drehgestell geriet aufgrund der abliegenden Weichenzungen aus der Spur-führung und somit zwischen die beiden Backenschienen.

Die Weiche konnte umlaufen, da die eingestellte Zugfahrstraße vorzeitig mittels Fahrstraßenhilfsauflösung aufgelöst und die Weiche aufgrund einer programmierten Vorzugslage für die an-dere Stellung den Umstellbefehl bekam.

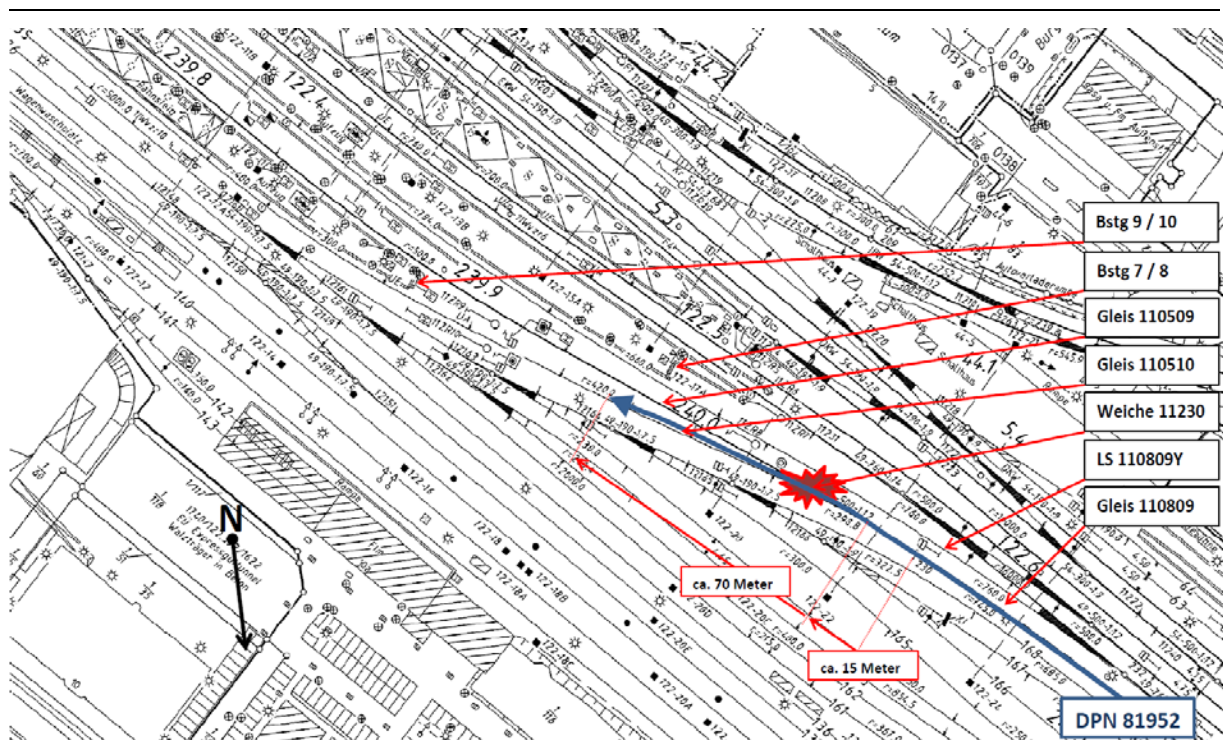
Abb. 2: Lageplan Unfallstelle

Dabei fuhr das erste Drehgestell des Tfz nach Gleis 10, das zweite Drehgestell sowie das erste Drehgestell des folgenden Wagens gerieten nichtspurgeführt zwischen die Gleise 9 und 10. Die folgenden fünf noch die Weiche passierenden Drehgestelle fuhren ohne zu entgleisen nach Gleis 9. Der Triebfahrzeugführer (Tf) leitete sofort nach der bemerkten Unregelmäßigkeit eine Schnellbremsung ein und setzte mittels Notruf einen Nothaltauftrag ab. Etwa 70m hinter der Entgleisungsstelle kam die Fahrt zum Stillstand. Zu einer Zugtrennung kam es nicht.

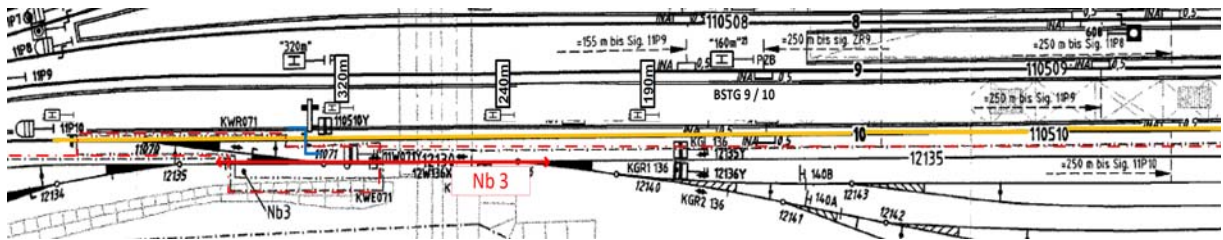
Abb. 3: Lageplan H-Tafeln Gleis 10

- Eine H-Tafel ohne Zusatz war ca. 5m vor dem Asig.
- Eine H-Tafel mit dem Zusatz 320m war ca. 65m vor dem Asig aufgestellt.
- Eine H-Tafel mit dem Zusatz 240m war ca. 100m vor dem Asig aufgestellt.
- Eine H-Tafel mit dem Zusatz 190m war ca. 152m vor dem Asig aufgestellt.

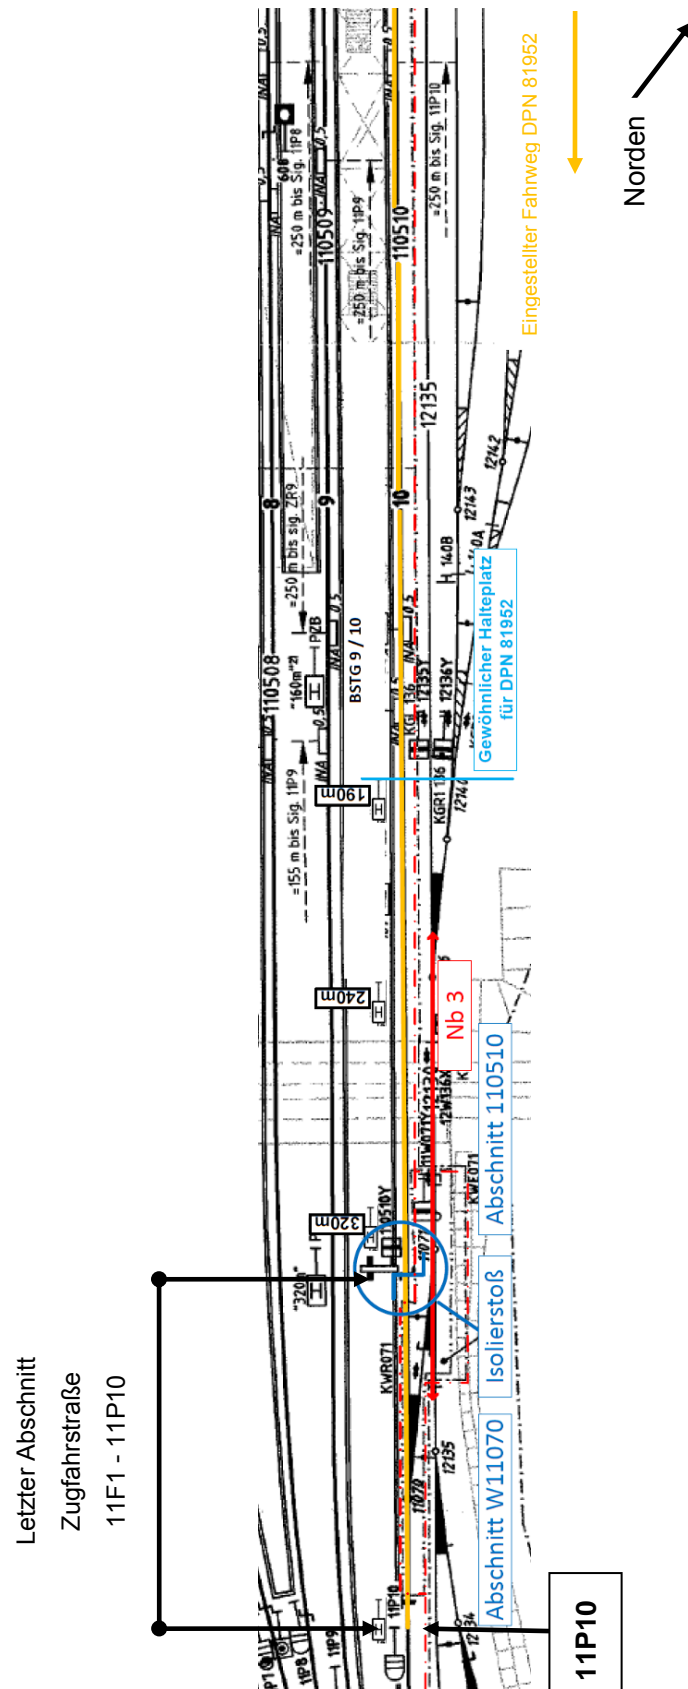
Abb. 4: Lageplan Bahnsteigbereich

Im Regelbetrieb ist die Bedienung der FHA nicht vorgesehen. Die FHA wurde durch das Stellwerkpersonal regelmäßig (mind. 15 mal pro Tag) seit mehreren Jahren, bei Zügen in vergleichbarer Konstellation, zum Auflösen der Fahrstraße genutzt.

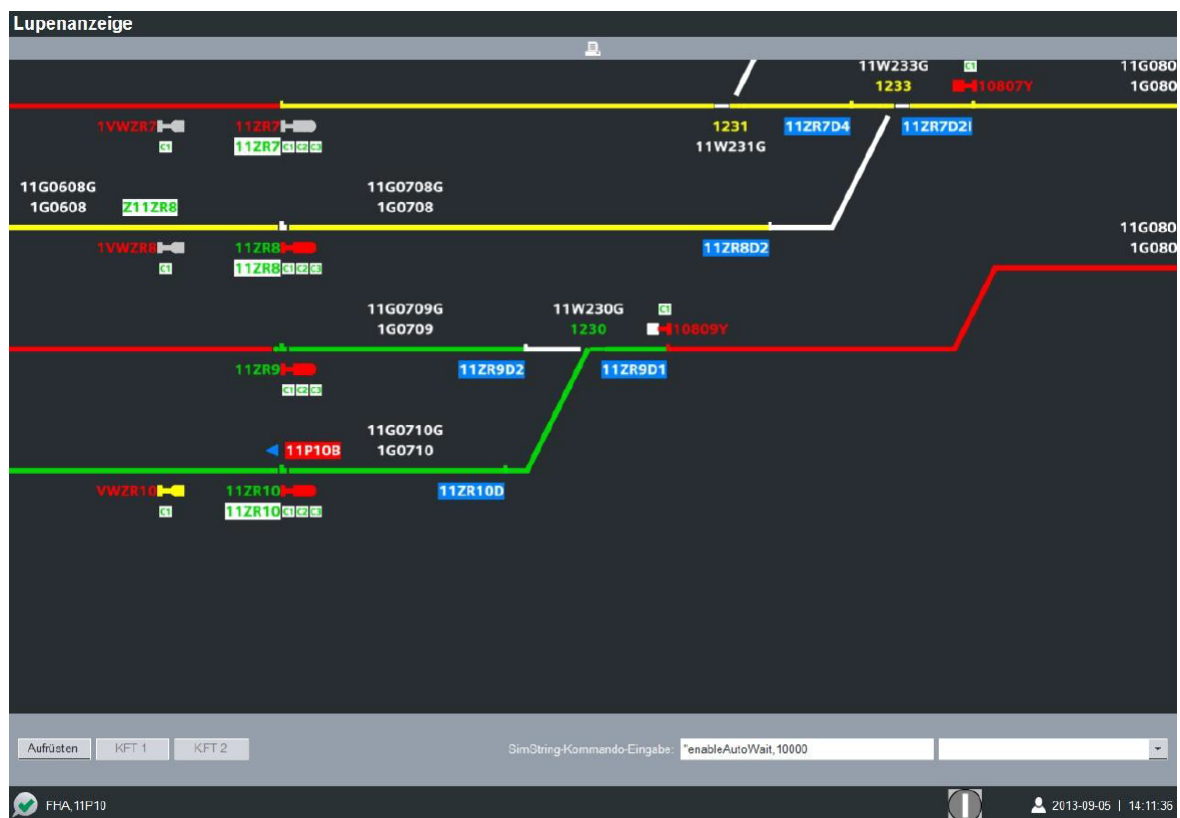
Abb. 5: simulierte Lupenansicht 1

Aus der Abbildung 5 ist zu entnehmen (Schritt 14), dass sich der Zug 81952 im Abschnitt 11G809 (Rotausleuchtung) noch vor dem Ls 11809Y befindet. Die Fahrstraße über die Weiche W11230 und den Abschnitt 11G710 ist nach Gleis 10 eingestellt (Grün dargestellt). Am linken unteren Bildrand ist zu erkennen, dass der Anstoß der FHA-Bedienung gegeben worden ist.

Der in der Darstellung nicht bezeichnete Abschnitt links vor dem Signal 11ZR9 ist in Rot ausgeleuchtet und somit durch den IC 2020 besetzt. Der D-Weg für diesen Zug wird durch den Abschnitt 11G709 gebildet.

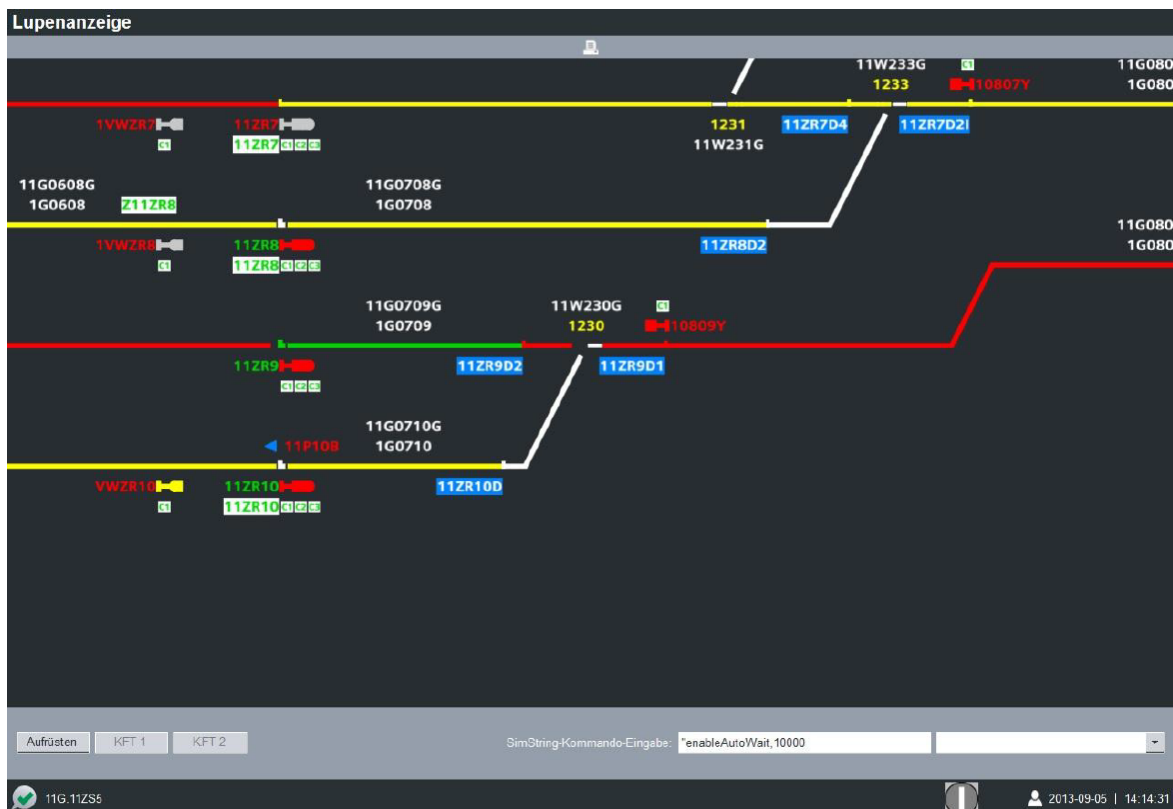
Abb. 6: simulierte Lupenansicht 2

In Abbildung 6 wird der Ablaufschritt (Schritt 20) bzw. die simulierte Lupenansicht des Bedieners in dem Moment abgebildet. Es wird ersichtlich, dass der zuvor Grün ausgeleuchtete Gleisabschnitt 11G710 nun in Gelb dargestellt ist. Die Fahrstraße des 81952 ist nicht mehr eingestellt. Die Stellung der Weiche W11230 ist nicht mehr die Linkslage (Weiße Ausleuchtung). Der nach rechts abbiegende Zweig der Weiche W11230 ist bereits Rot ausgeleuchtet und somit besetzt. Der D-Weg des Zuges IC 2020 ist noch eingestellt (Grün ausgeleuchtet, Abschnitt 11G709).

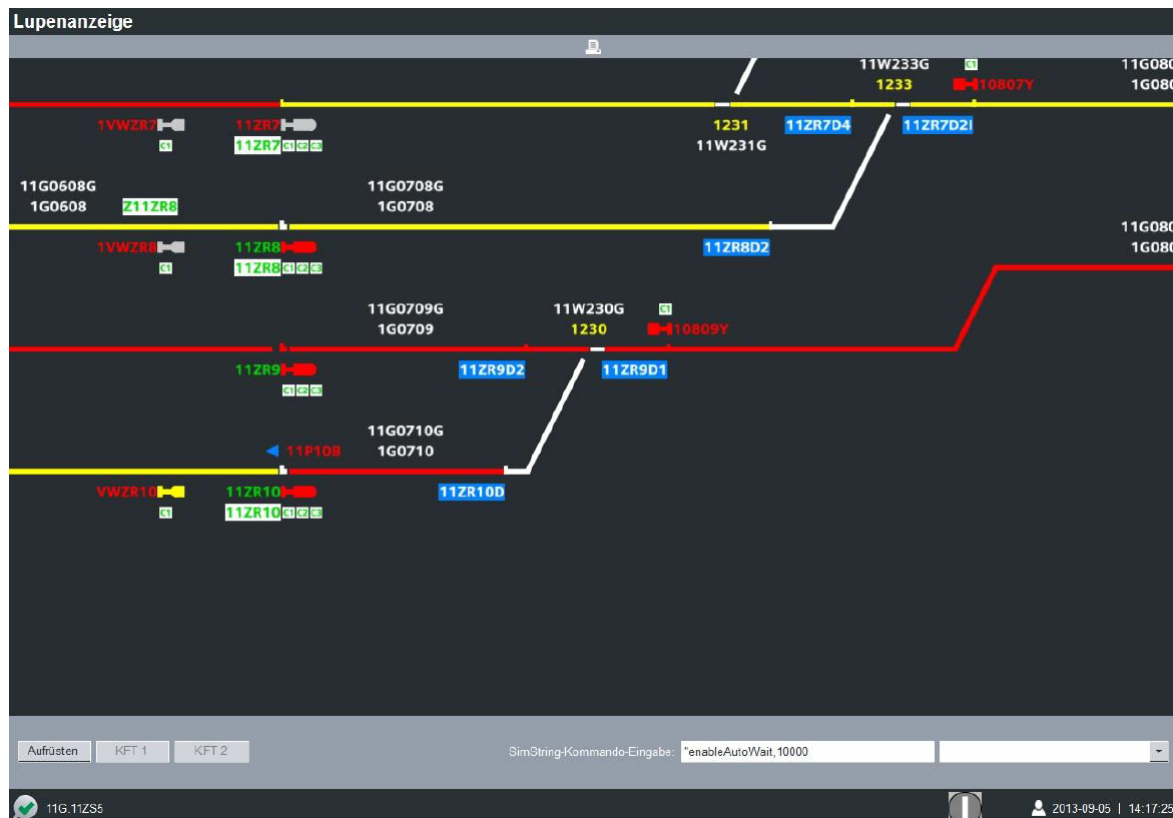
Abb. 7: simulierte Lupenansicht 3  
Quelle: (Screenshot Siemens AG)

Die Schritte 21 und 22 werden in der Abbildung 7 als simulierte Lupenansicht des Bedieners dargestellt. An der Rotausleuchtung ist zu erkennen, dass der Zug 81952 bereits in den D-Weg des IC 2020 geraten ist. Der Abschnitt 11G710 wird ebenfalls als besetzt angezeigt (Rotausleuchtung).

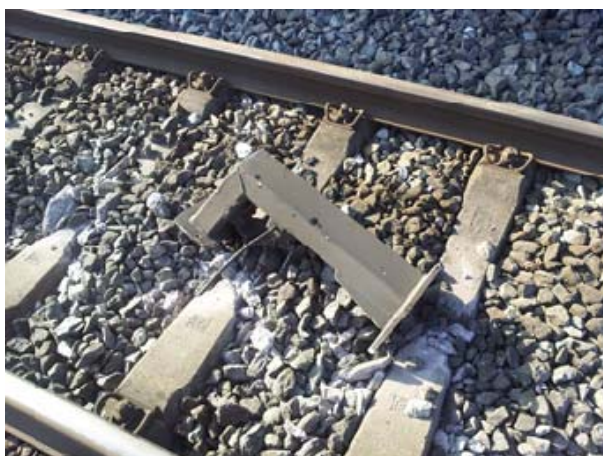
Am Tfz sind in Folge der Entgleisung Beschädigungen am Drehgestellrahmen Laufwerk und an den Fahrmotoren entstanden. In Folge dieser Schäden sind geringe Mengen an Öl freigegeben worden.

Abb. 10: Abgerissener Schienenräumer

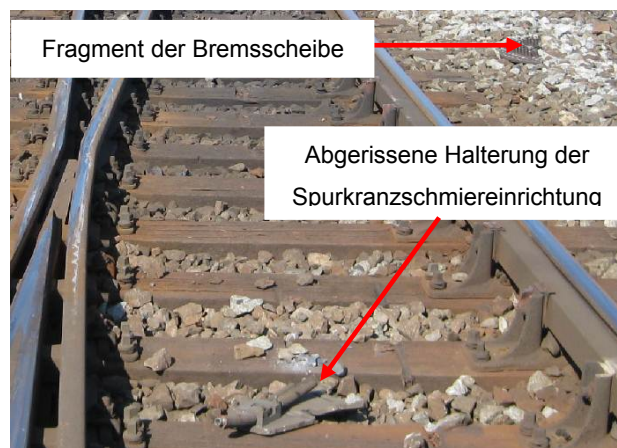
Abb. 11: Abgerissene Bauteile in Weiche W11230

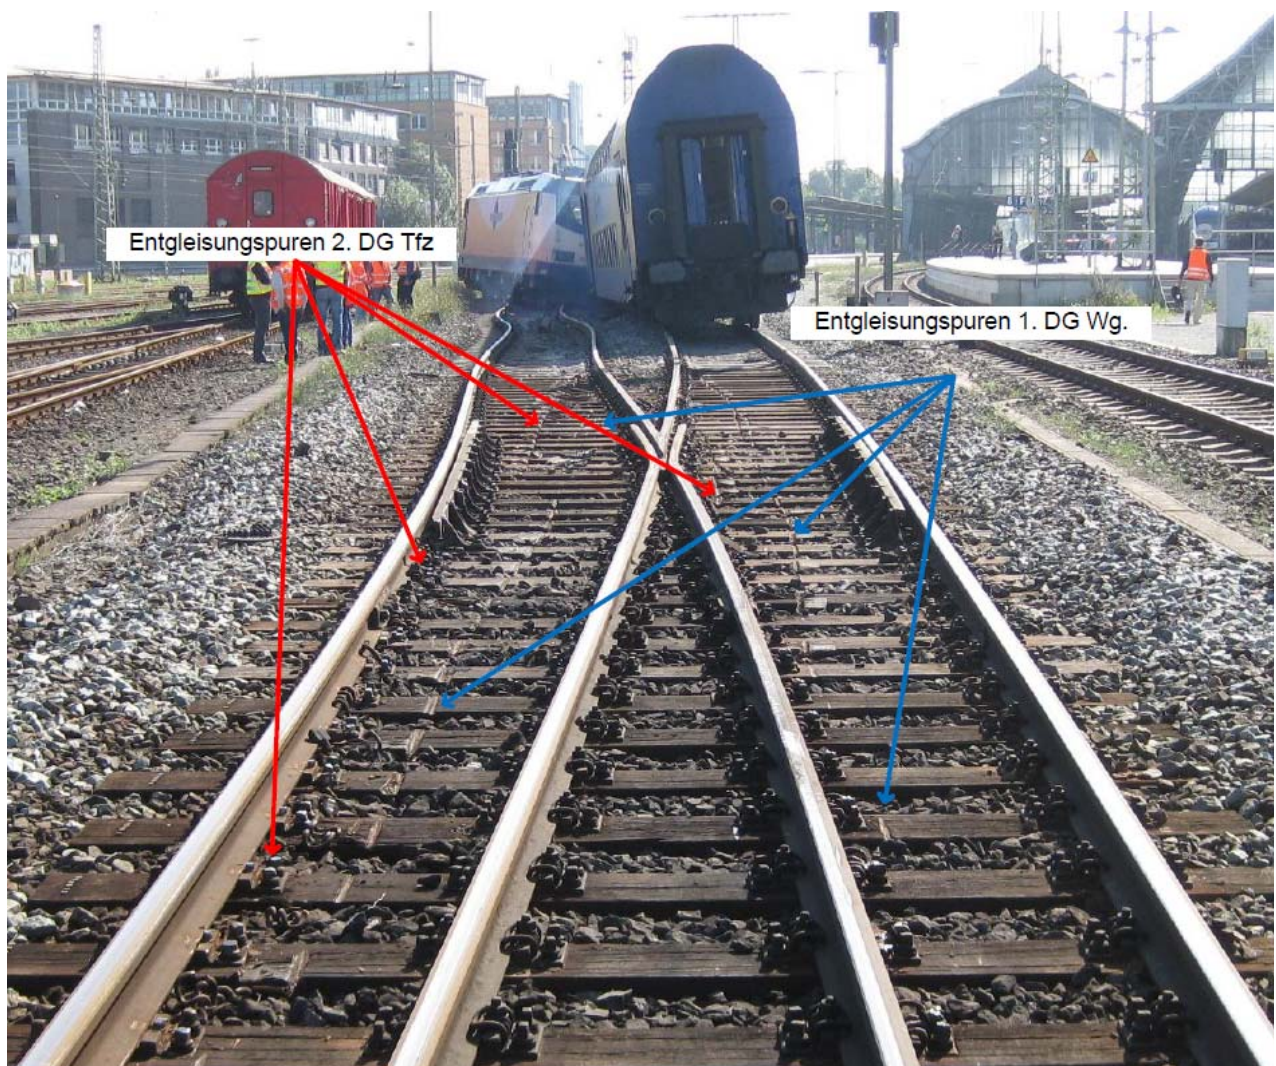
Abb. 12: Entgleisungspuren

Die vorliegenden Überlaufspuren der Radsätze auf dem Kleineisen und den Schienenköpfen sowie auf den Schwellen und am restlichen Oberbau ließen den Schluss zu, dass die Radsätze des zweiten Drehgestells des Tzf nicht mehr spurtreu geführt worden waren und somit
